## Kokkuvõte lõppenud ehitusplatside sihtkontrollist „Kõrgustes töötamine 2025“

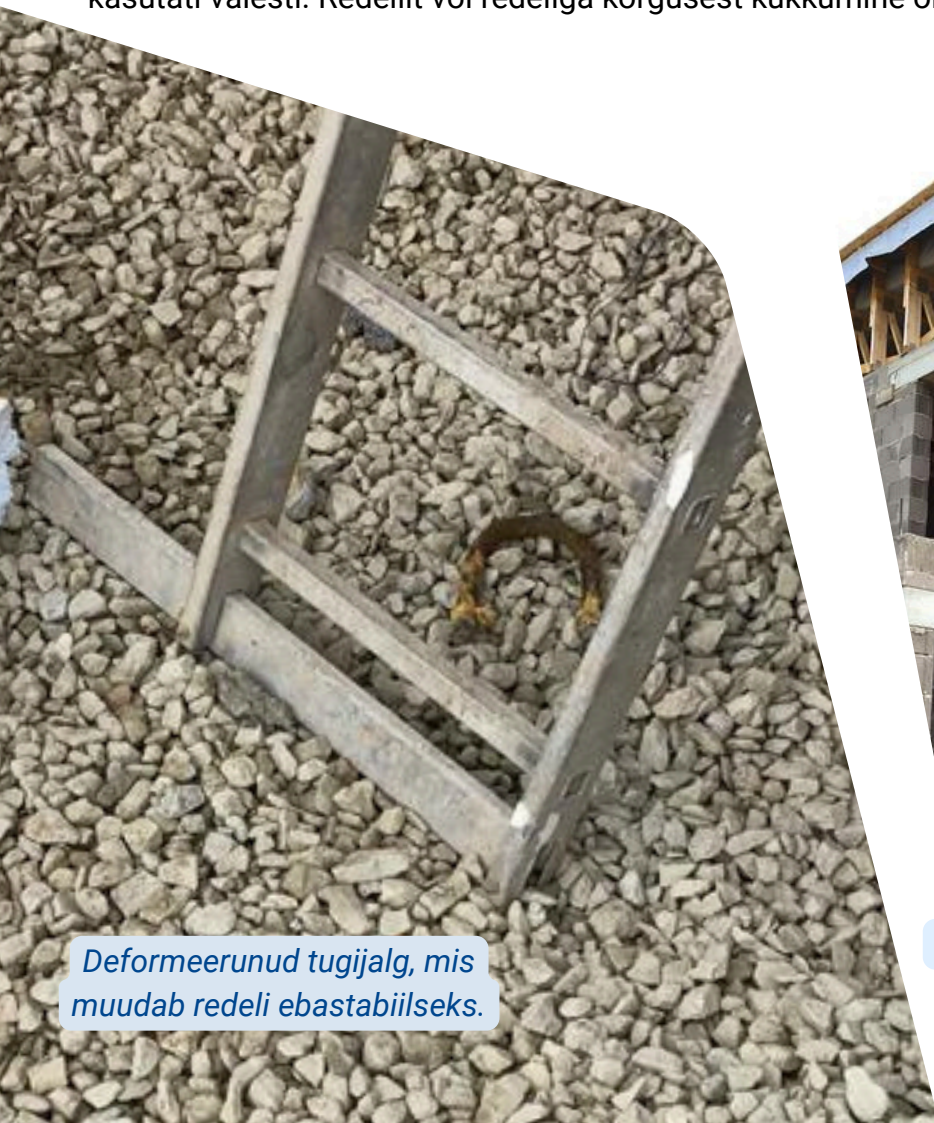
### Redelid olid deformeerunud või neid kasutati valesti: 32 ehitusplatsil

See tähendab, et peaaegu pooltel (46%) redeli kasutajatel oli kas redel katkine või seda kasutati valesti. Redelilt või redeliga kõrgusest kukkumine on pea alati raskete tagajärgedega.

Deformeerunud tugijalg, mis muudab redeli ebastabiilseks.

- tagada, et ehitustõstukiga kaasasolevas kasutusjuhendis toodud ohutusnõuetest ka juhitudakse ja kinni peetakse;
- tagada, et ehitusel kasutatavad redelid oleksid korras ja neid kasutatakse nõuetekohaselt;

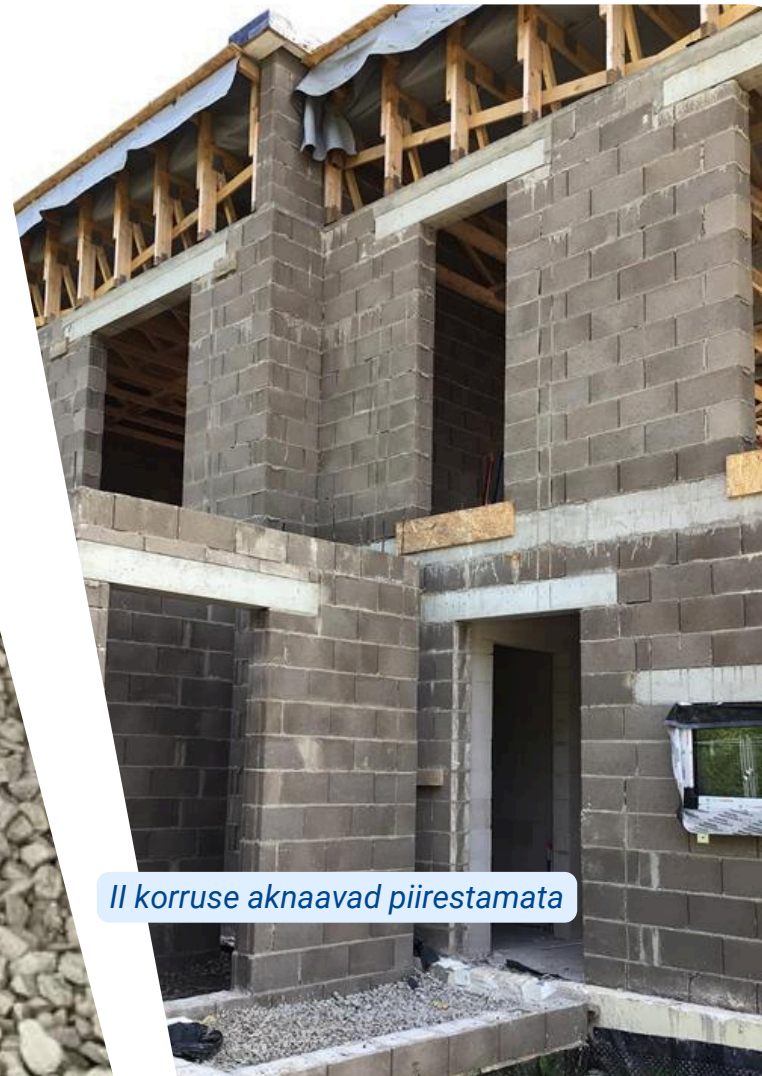
II korruse aknaavad piiretamata

65 ehitusplatsil, kus esines kukkumisoht kõrgemalt, kui 2 m, puudusid osaliselt või täielikult ohutust tagavad piired 29 (44.6%) ehitusplatsil. Kõrgustes töötamisel on ohutust tagavate piirete kasutamisega ehk kukkumisohtu vähendamiseks olukord halb.

- tagada, et kõrguses (aluspinnast kõrgemal kui 2 m) töötamisel kasutatakse kaitsepiirdeid ja nende puudumisel ohutuse tagamiseks kasutatakse ankurdatud ohutuskõitega varustatud turvarakmeid;

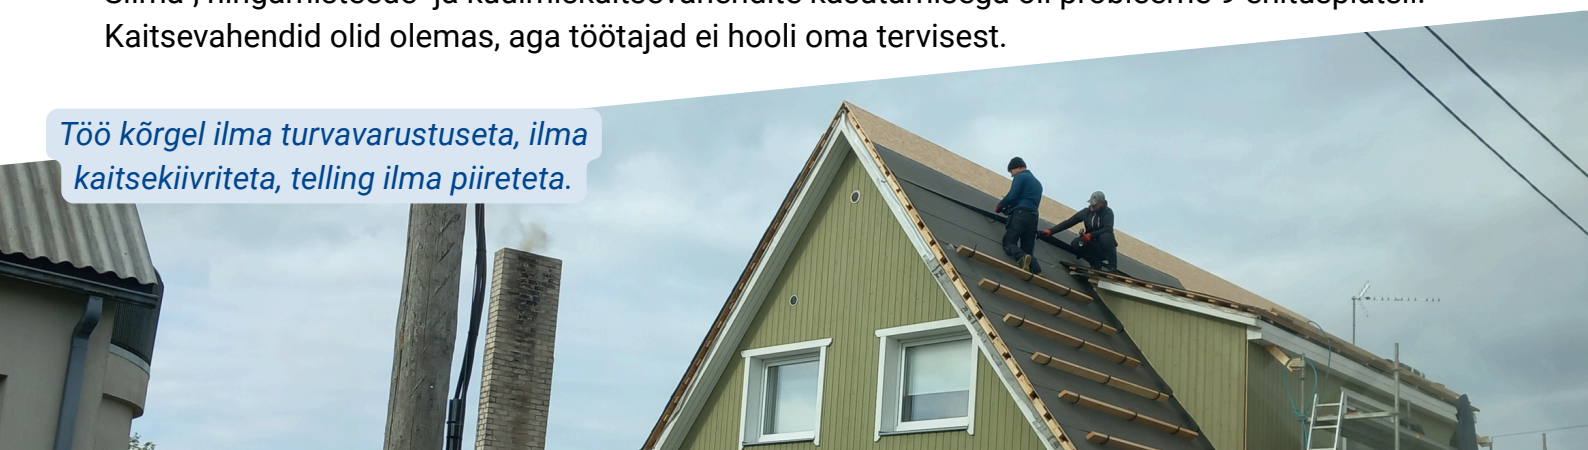
*Töö kõrgel ilma turvavarustuseta, ilma kaitsekiivriteta, telling ilma piireteta.*

- tagada, et töötajad oleksid varustatud tööks vajalike isikukaitsevahenditega;
- tagada, et töötajad kasutaksid tööks vajalikke isikukaitsevahendeid;
- tagada, et ehitusplatsil oleks esmaabikoolituse saanud esmaabiandja, esmaabivahendid ja silmadušš, nende asukoht märgistatud ning nähtaval kohal oleksid ka hädaabinumber ja esmaabiandja kontaktandmed;
