## Kokkuvõtte lõppenud sihtkontrollist „Tööohutus toitlustamisega tegelevates ettevõtetes 2025“

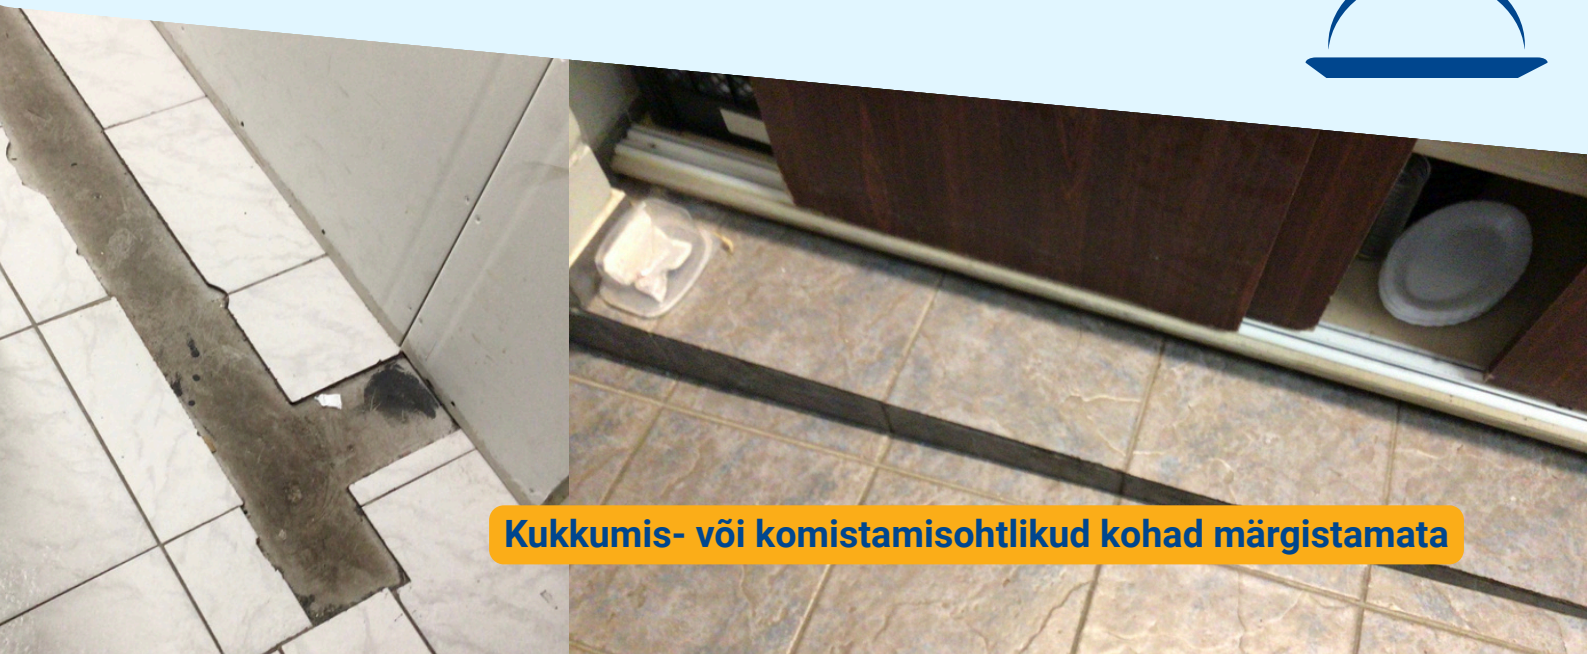
- 18% riskianalüüsides puudus täielikult (töökeskkonna ohutegurid hindamata).
- 38% riskianalüüsides ei kajastanud tegelikke ohte (hindamata töövahendid ja alaealiste töötajate riskid).
- 4% kukkumis- või komistamisohtlikud kohad märgistati alles pärast inspektori külastust.

**Kukkumis- või komistamisohtlikud kohad märgistamata**

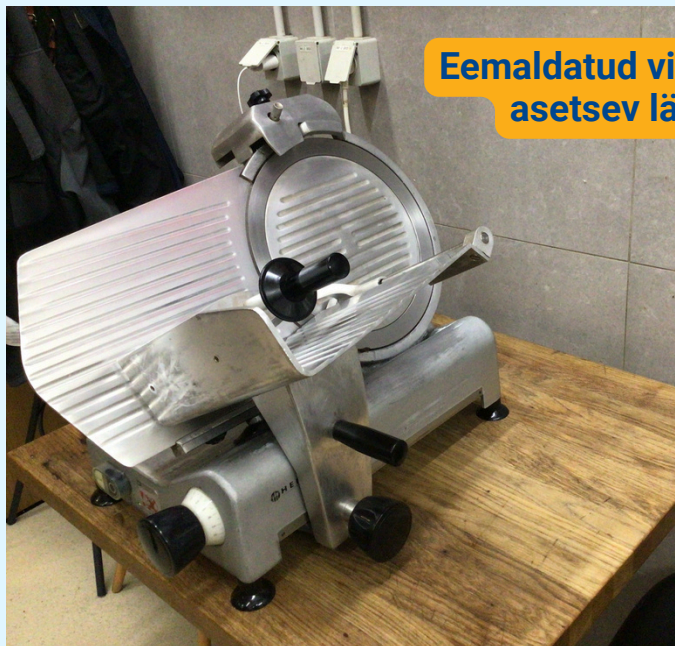
- 2% juhtudel ei olnud õhutemperatuur tööülesande täitmiseks sobiv (liiga kõrge).
- 3% löikeriistadele paigaldati pärast inspektori külastust puuduolevad kaitsekatted.

**Eemaldatud viilutaja käepideme juures asetsev läbipaistev kaitsekate**

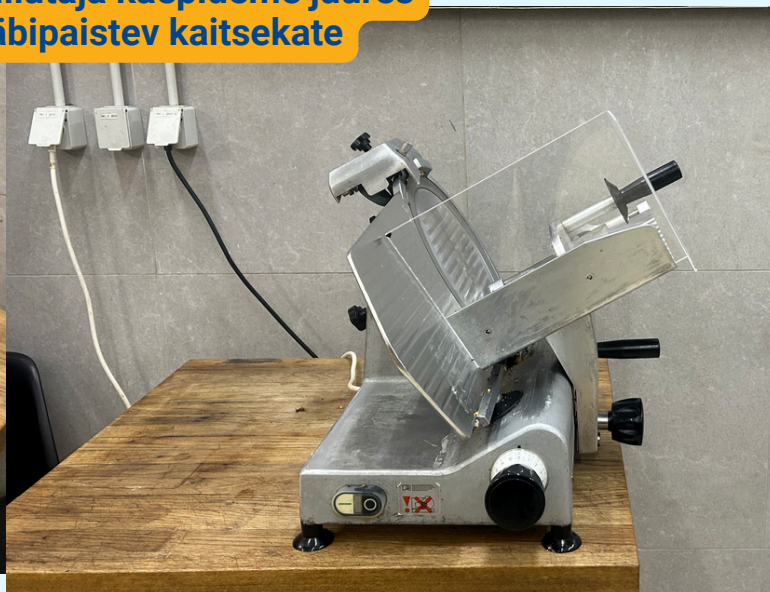
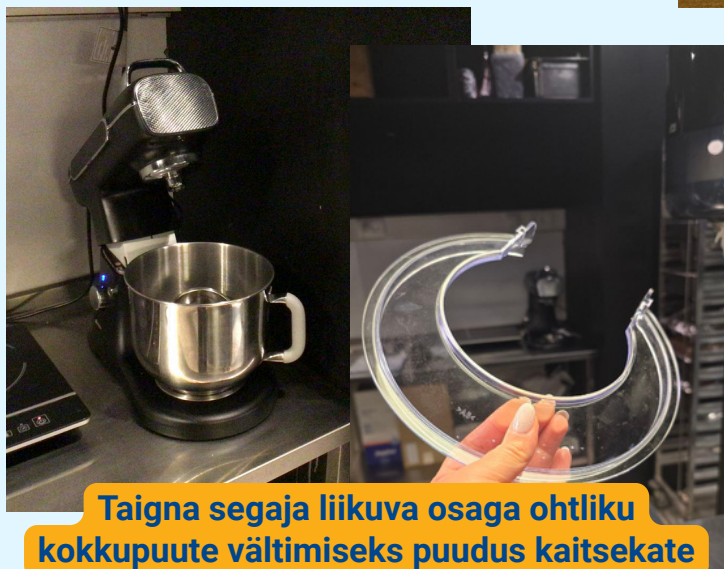
**Taigna segaja liikuva osaga ohtliku kokkupuute vältimiseks puudus kaitsekate**

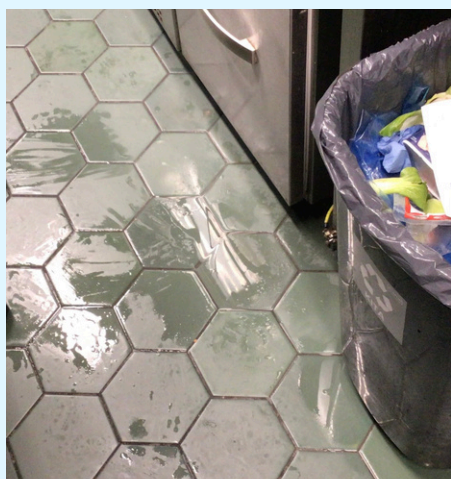
Lisaks olid mõned põrandaplaadid libedad, mis suurendas kukkumise ohtu.

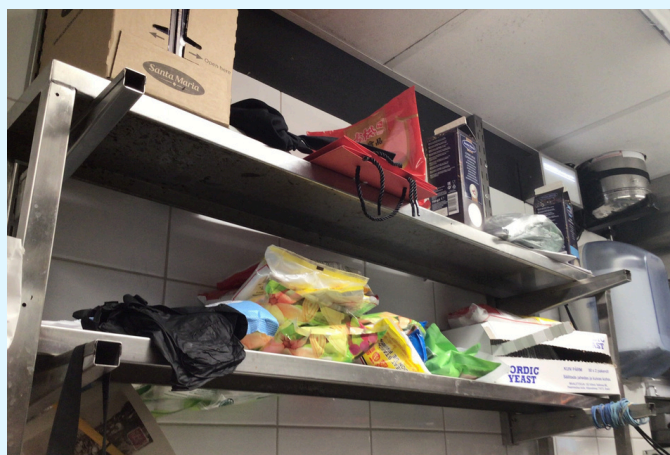
Samuti esines riulitel vales suuruses (liiga pikki) kandureid, mis suurendasid ohtu end ära lüüa.
