## Kokkuvõte lõppenud sihtkontrollist „Taristuehitus 2025“

**Taristuehitus** hõlmab riskantseid tööetappe, sealhulgas tööd liikluse vahetus läheduses, kaevandites, kõrgustes ning koos rasketehnikaga. Tööinspektsioon viis 1. maist kuni 30. septembrini läbi sihtkontrolli, mille eesmärk oli hinnata töötervishoiu ja tööohutuse nõuete täitmist taristuehituse ehitusplatsidel, et tõsta ettevõtjate teadlikkust ning ennetada tööõnnetusi ja tervisekahjustusi.

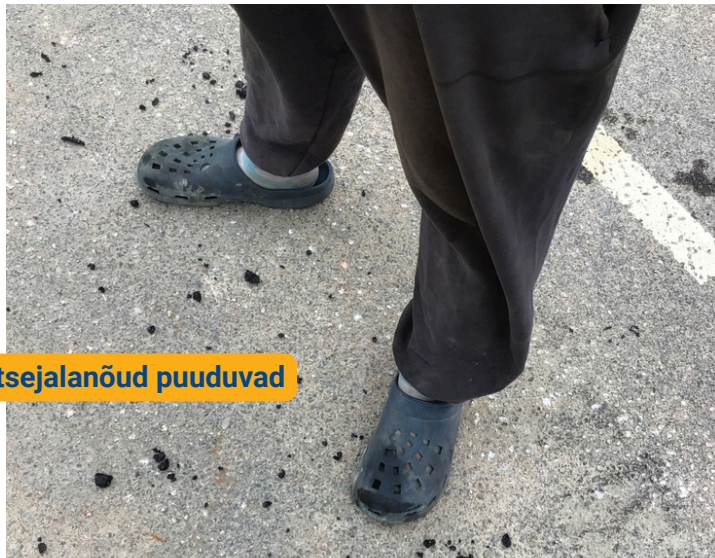
Kaitsejalanõud puuduvad

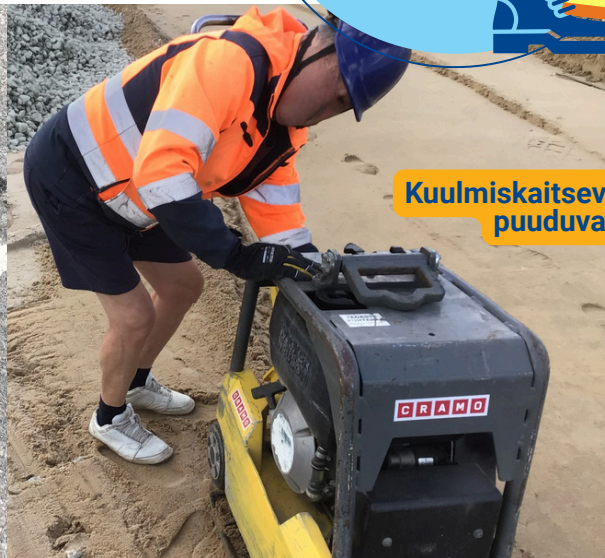
Kuulmiskaitsevahendid puuduvad

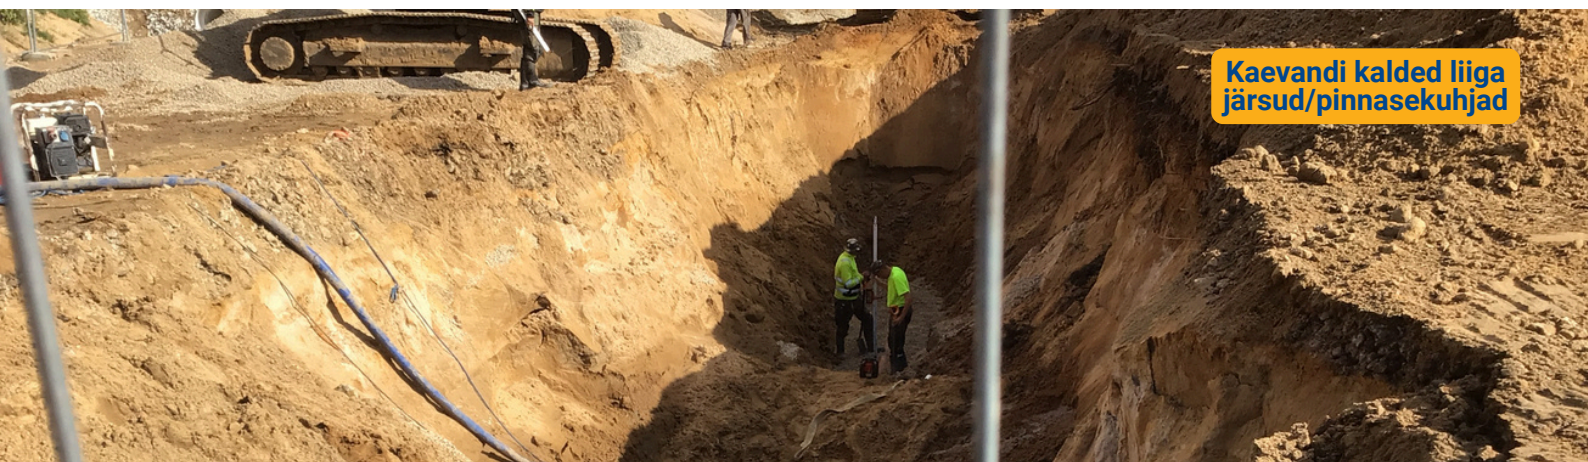
Kaevandite ohutuse osas oli olukord valdavalt rahuldav – 18 ehitusplatsil olid kalded piisavad ja toetus tagatud, kuid **3 platsil esines varinguht** ning **2 platsil ei olnud pinnasekuhjad kaevamiskohast piisavalt kaugel**. Kaevandite sisse- ja väljapääsud olid enamasti ohutud. Kahel juhul oli kasutuses nõuetele mittevastavad tõsteseadised (tõstetropid).

Kaevandi kalded liiga järsud/pinnasekuhjad
